CATÁLOGO DEL PLAN ESPECIAL DE PROTECCIÓN DEL CONJUNTO HISTÓRICO DE ARAHAL (SEVILLA)

DIRECCIÓN POSTAL	MORON	nº	66	SUBZONA	B	PROTECCIÓN	Ambiental D	FICHA NÚMERO	D183
SUP. PARCELA (m²)	119	ANCHO DE FACHADA (m)	5.55	VISTO EL INTERIOR	NO	SEGREGABLE	NO	REF. ARCHIVO	53-066
SUP. CONSTRUIDA (m²)	111	CALIFICACIÓN	RESIDENCIAL	CONSERVACIÓN	BUENA	PROPIEDAD	PRIVADA	REF. CATASTRAL	47710-44

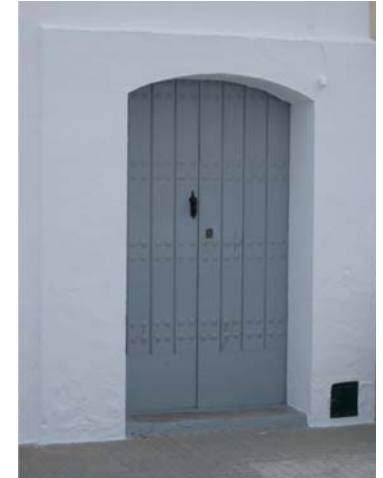
IMAGEN

Casa labor compuesta a partir de la yuxtaposición de crujiás paralelas a fachada, en base a muros de carga de gran espesor de tapial, forjados unidireccionales de madera, tipo " ladrillo por tabla " y cubierta inclinada de tejas " a dos aguas ". Cuenta con un patio de luces y ventilación sin contenido simbólico alguno y sin elementos de articulación espacial asociados, así como con un corral al fondo de la parcela, muy colmatado por edificaciones auxiliares. Planta baja destinada a uso propiamente residencial y planta alta destinada a almacenamiento o sobrado.

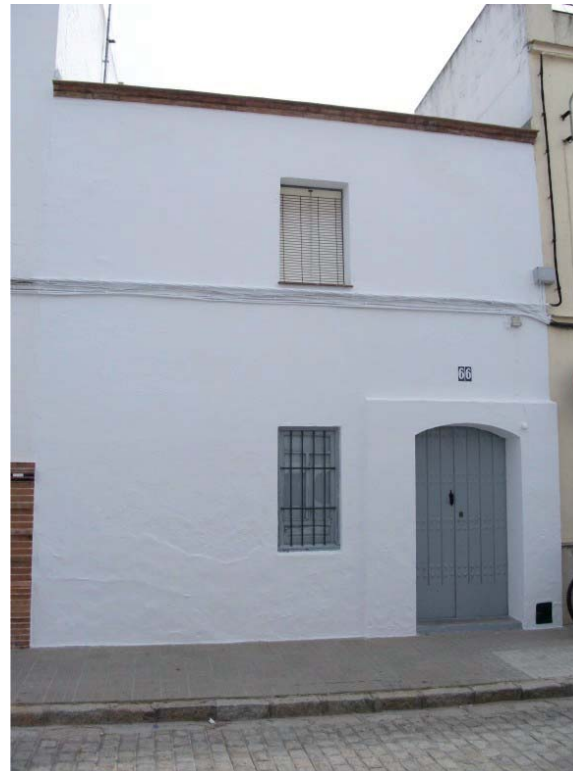
E 1:1.000 FACHADA

CONSERVACION DE FACHADA - 1ª CRUJIA.

- Se permiten obras de nueva planta fuera del Ambito Sombreado de Protección.
 - Año de construcción aproximado 1920.
 - Debiera propiciarse la recuperación de la cubierta de tejas originaria en el ámbito sombreado protegido.
 - Posibilidad de remonte del primer cuerpo de edificación de fachada hasta cornisas de viviendas adyacentes, manteniendo dimensiones de huecos existentes en fachada y debiendo alinear la ventana de planta alta a eje con la de planta baja.
- Otros elementos a proteger:
- Soluciones constructivas históricas de los elementos integrantes del ámbito protegido.
