CATÁLOGO DEL PLAN ESPECIAL DE PROTECCIÓN DEL CONJUNTO HISTÓRICO DE ARAHAL (SEVILLA)

| DIRECCIÓN POSTAL | PUERTA OSUNA | nº | 53 | SUBZONA | B | PROTECCIÓN | Ambiental D | FICHA NÚMERO | D184 |

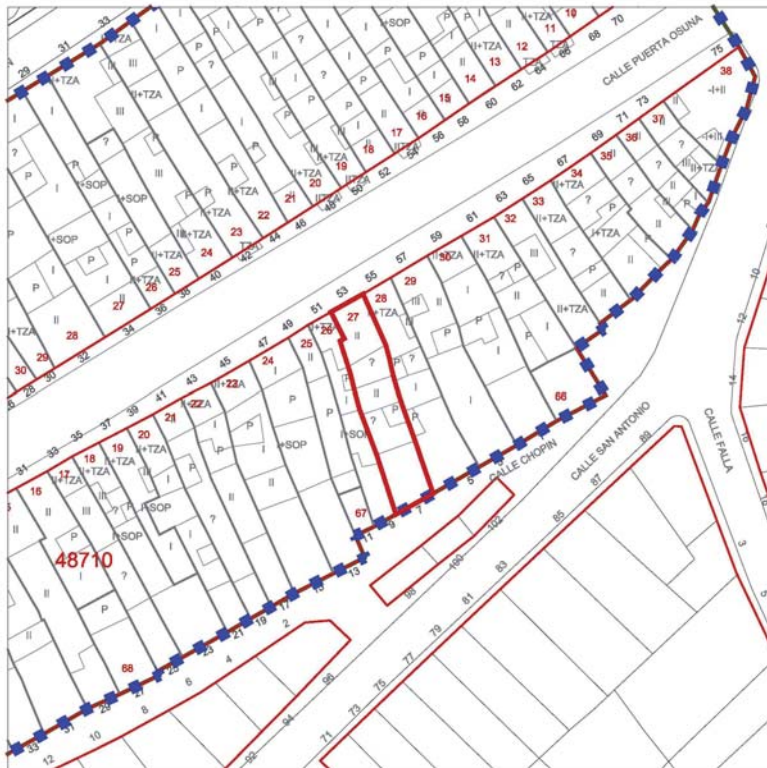
PLANTA

Casa labor compuesta a partir de la yuxtaposición de crujiás paralelas a fachada, en base a muros de carga de gran espesor de tapial, forjados unidireccionales de madera, tipo " ladrillo por tabla " y cubierta inclinada de tejas " a dos aguas ". Cuenta con un patio de luces y ventilación sin contenido simbólico alguno y sin elementos de articulación espacial asociados, así como con un corral al fondo de la parcela, muy colmatado por edificaciones auxiliares y una "Puerta Falsa" con salida directa a C/ Chopin. Planta baja destinada a uso propiamente residencial y planta alta destinada a almacenamiento o sobrado.

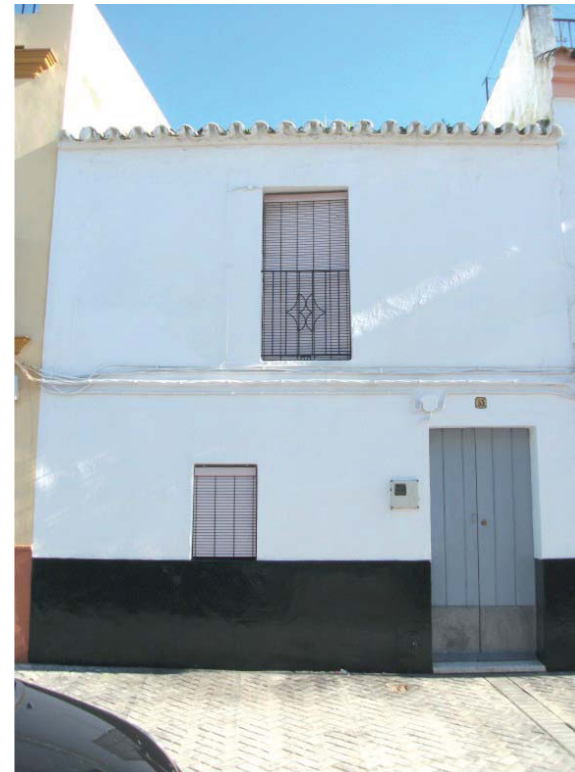
CONSERVACION DE FACHADA - 1ª CRUJIA - CUBIERTA INCLINADA DE TEJAS A DOS AGUAS.

- Se permiten obras de nueva planta fuera del Ambito Sombreado de Protección.
 - Podría permitirse el remonte de la cubierta del primer cuerpo de fachada en consonancia con las viviendas colindantes, manteniendo la alineación y morfología tipológico y formal de los huecos existentes.
 - Debiera propiciara el traslado de las máquinas de climatización a otro punto de la edificación, fuera del ámbito de fachada y evitando su visión desde la calle.
- Otros elementos a proteger:
- Soluciones constructivas históricas de los elementos integrantes del ámbito protegido.
